株式会社  
**大塚組**

防鳥ネット  
施工事例集

【NETIS登録製品】※登録番号QS-160033-A  
大塚組の防鳥ネットは

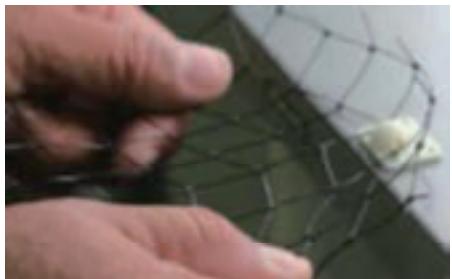
網の固定具(カチ之介)を接着剤でつけて、  
ネットをカチツとはめれば設置完了！  
ワイヤーの設置やテンションの調整など  
めんどくさい準備や熟練した技術は不要！  
接着するだけなので、コンクリートや丸柱な  
どにも施工可能！

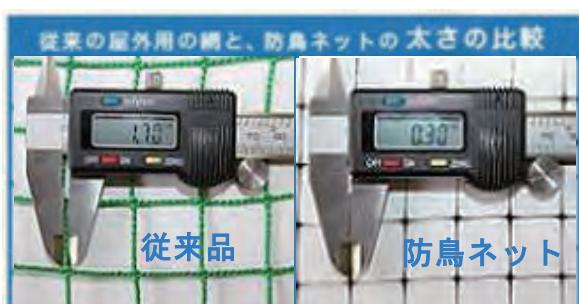
Φ0.3mmの極細ネットなので目立  
たず、景観・美観を損ないにくい！  
網目は20mmと細く、スズメ等の  
小鳥も通れない！

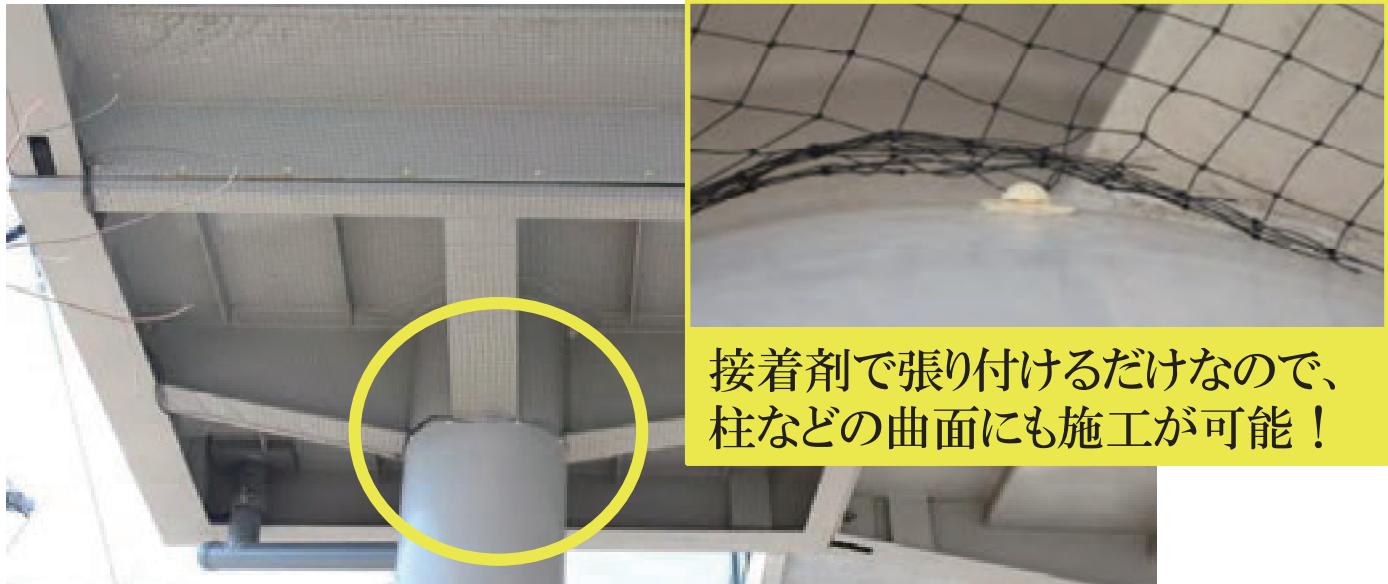
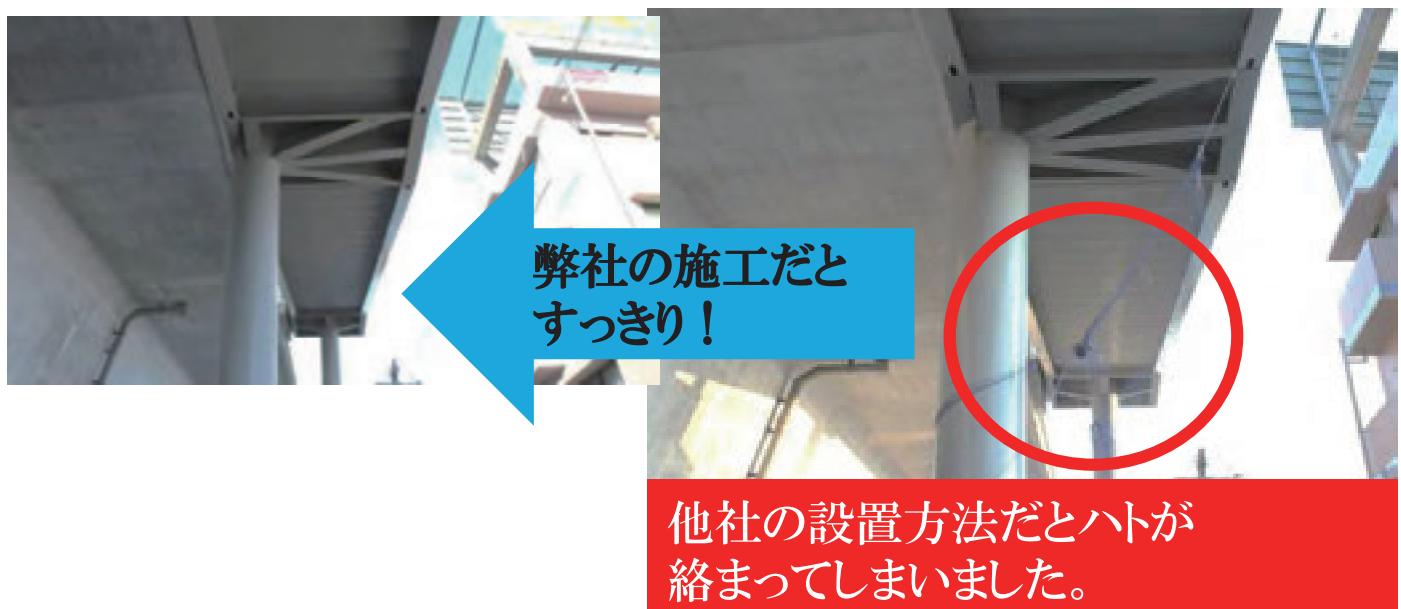
事例① 天満橋 宮崎市 国道269号線

過去に2社の防鳥ネットを設置しましたが  
効果がなかったそうです。  
弊社のネットを設置後 4年経過しても異常はありません。

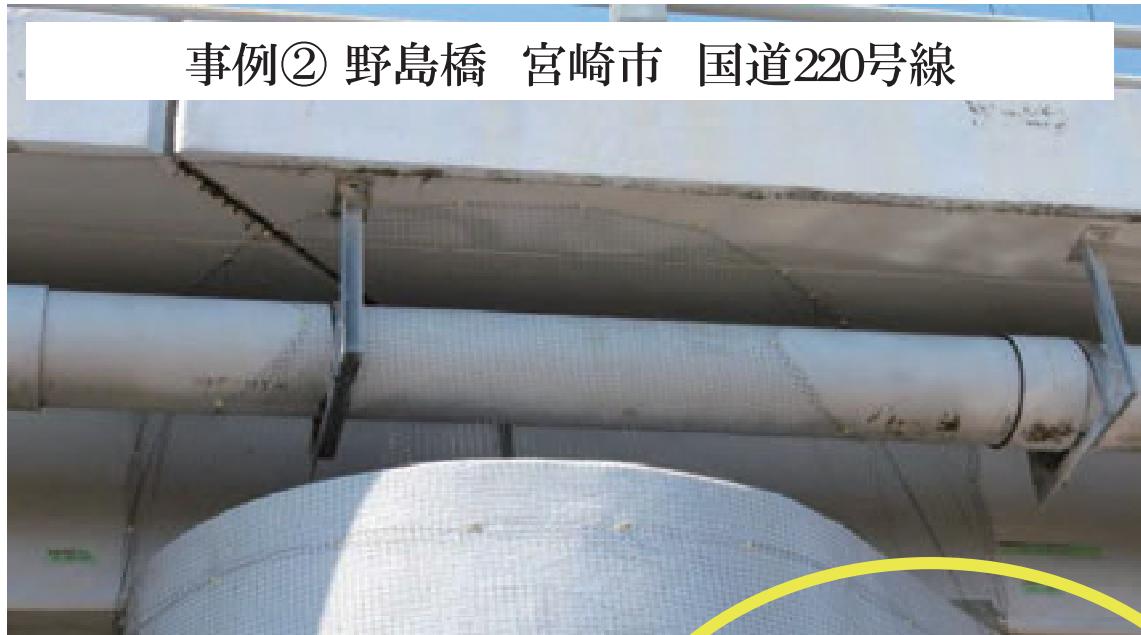
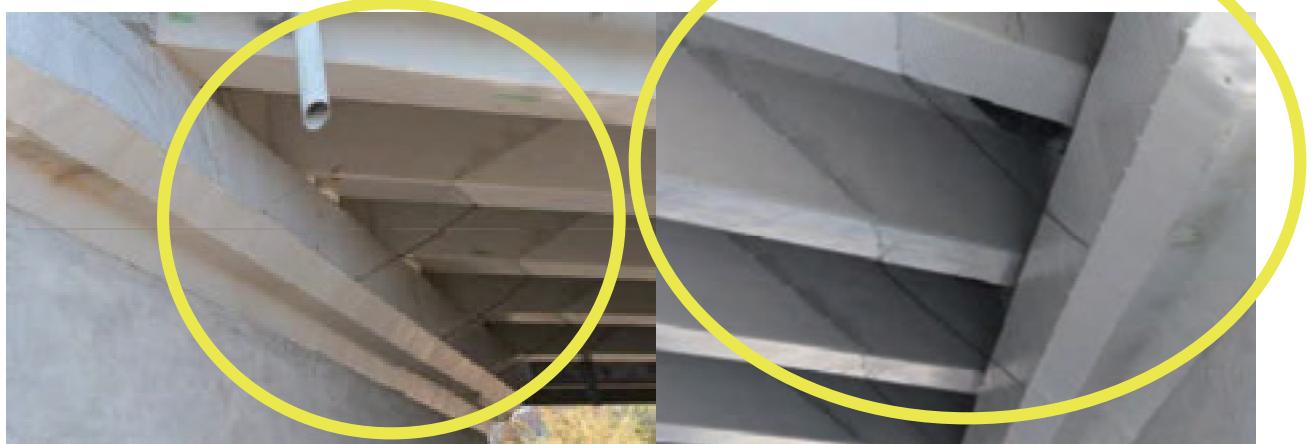
複雑な形状にも設置可能！

NETIS登録技術を活用した工事です。  
(発注者:国土交通省九州地方整備局)  
塩ビ管があっても施工が可能です。  
施工後2年経ちますが、異常はありません。

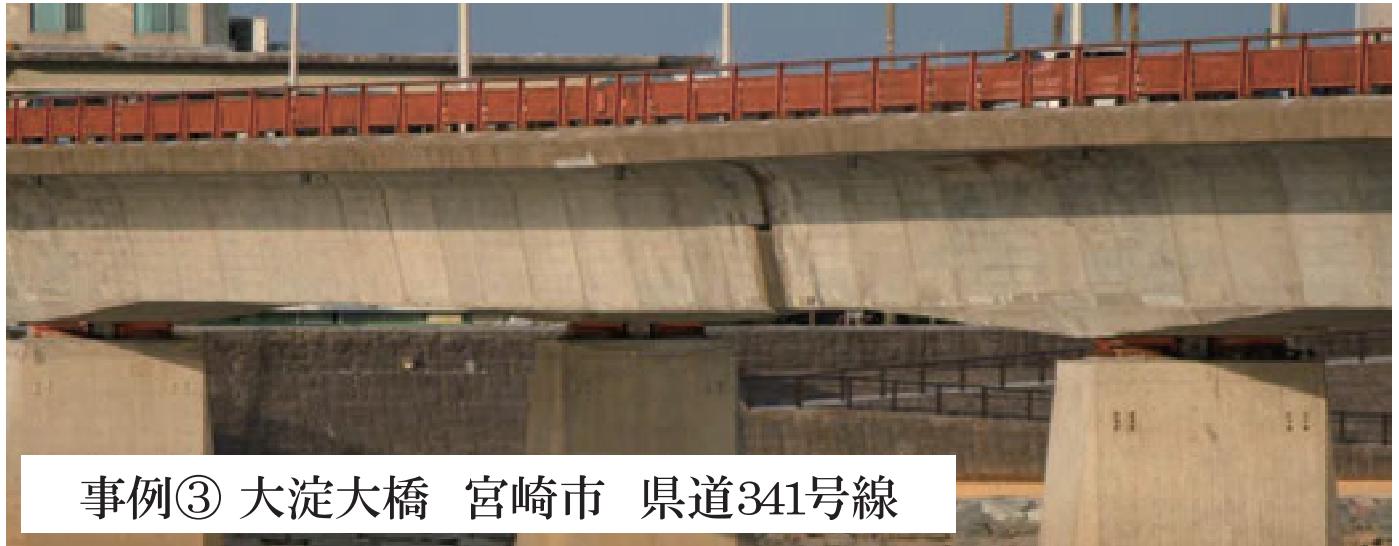
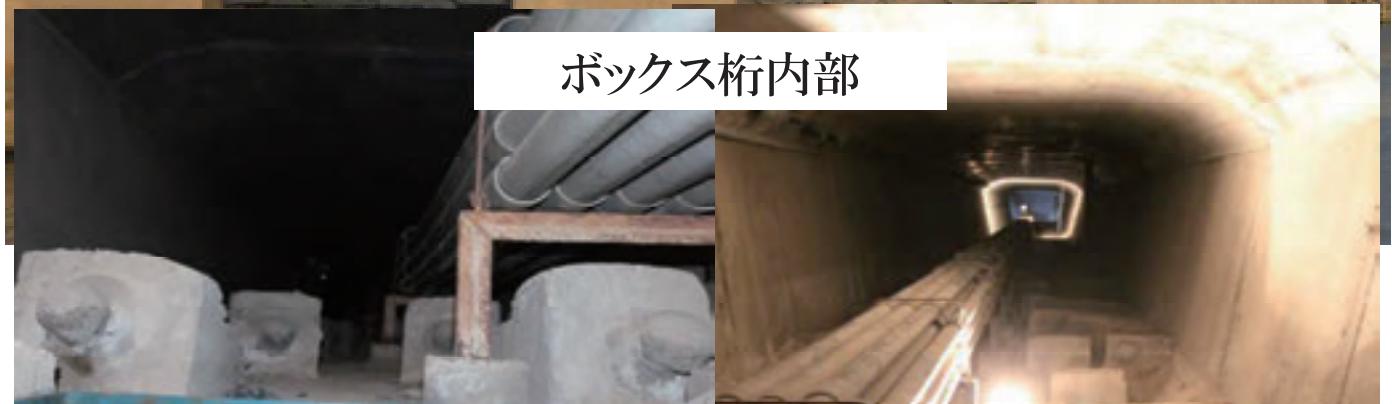
元々、他社のネットを設置していましたが、ボックス桁のため可動部・固定部の隙間ができ、そこから鳩が侵入し、巣を作っていました。

また、設置箇所が狭小で、河口付近の為塩害があり、設置しやすく塩害に強い弊社製品をご採用いただきました。

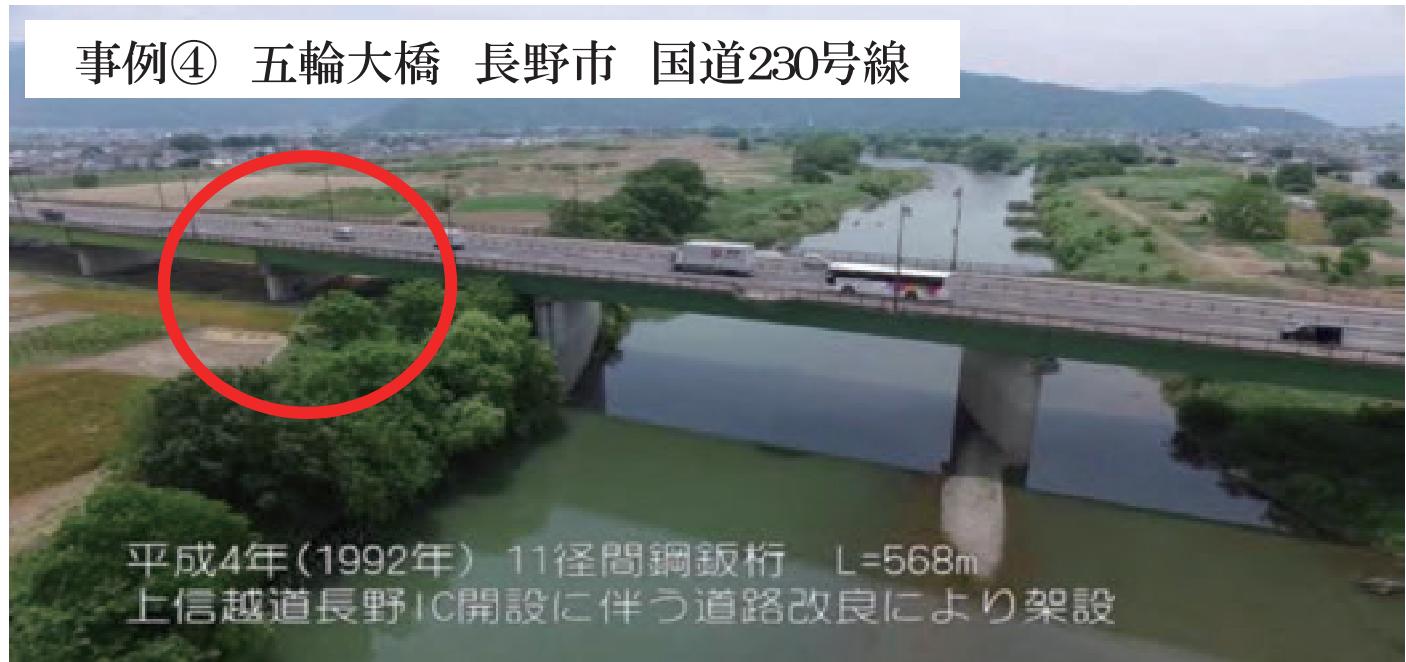
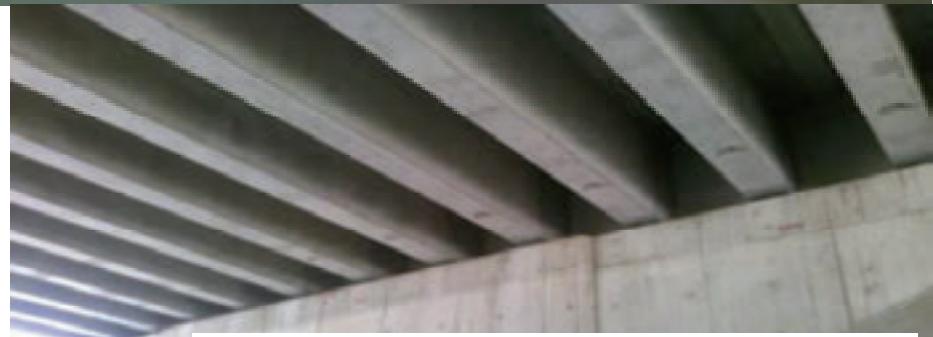
複雑な形状でも設置可能。

弊社が施工後1年経過しても異常がなく、  
追加工事もご依頼いただきました。  
熟練工でなくても、施工可能な点も  
お喜びいただいてます。

Ans 橋梁編事例4を参照ください。  
この案件は、発注者の承認を得て、自社で資材を購入され、技術指導もなく接着式引掛け工法で、施工され、100%鳩をシャットアウト！県に納品されました。

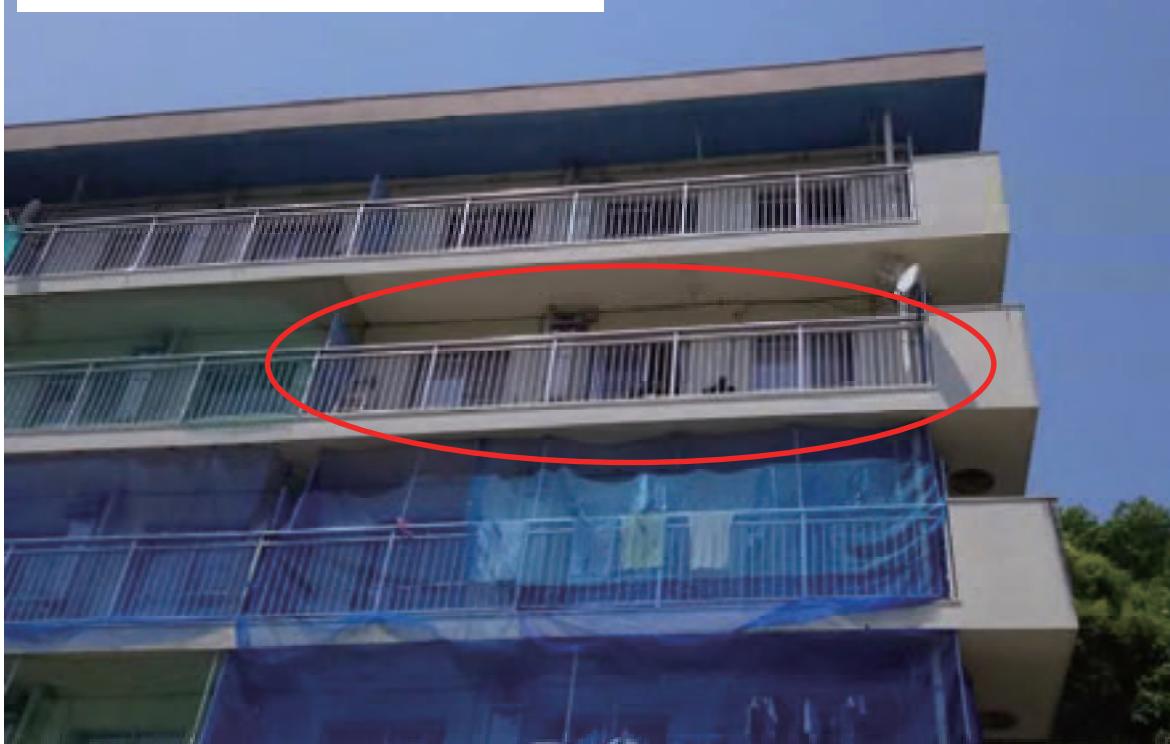
事例① 施工年 2017年4月

ネットが極細で確認しにくいですが、  
鳥の侵入を完全に防いだだけでなく、日光を遮らないのでネット  
を張っていても十分に布団を干せるとお喜び頂いております。  
また、BSアンテナがついていても問題なくネットを設置できました。  
※青や緑のネットは弊社のネットではありません。

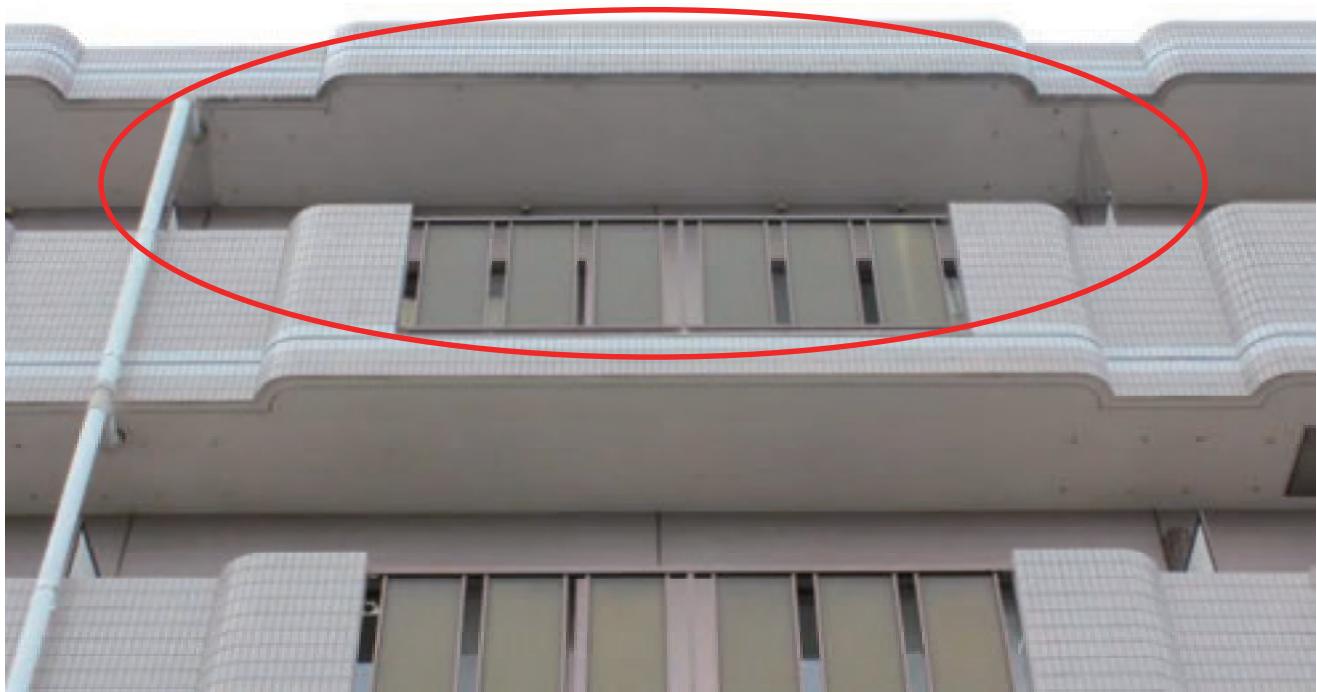
事例② 施工年 2015年11月

事例①同様、ネットが極細で確認しづらいですが、  
しっかり防鳥できています。

小さなお子さんの健康被害が気になり、元々は目玉ボールやCDを設置して鳥害対策していたけども効果がなく、弊社のネットをご採用いただきました。

極細で日光を遮らないので、ネットを張ったときの圧迫感がないとご好評いただいています。

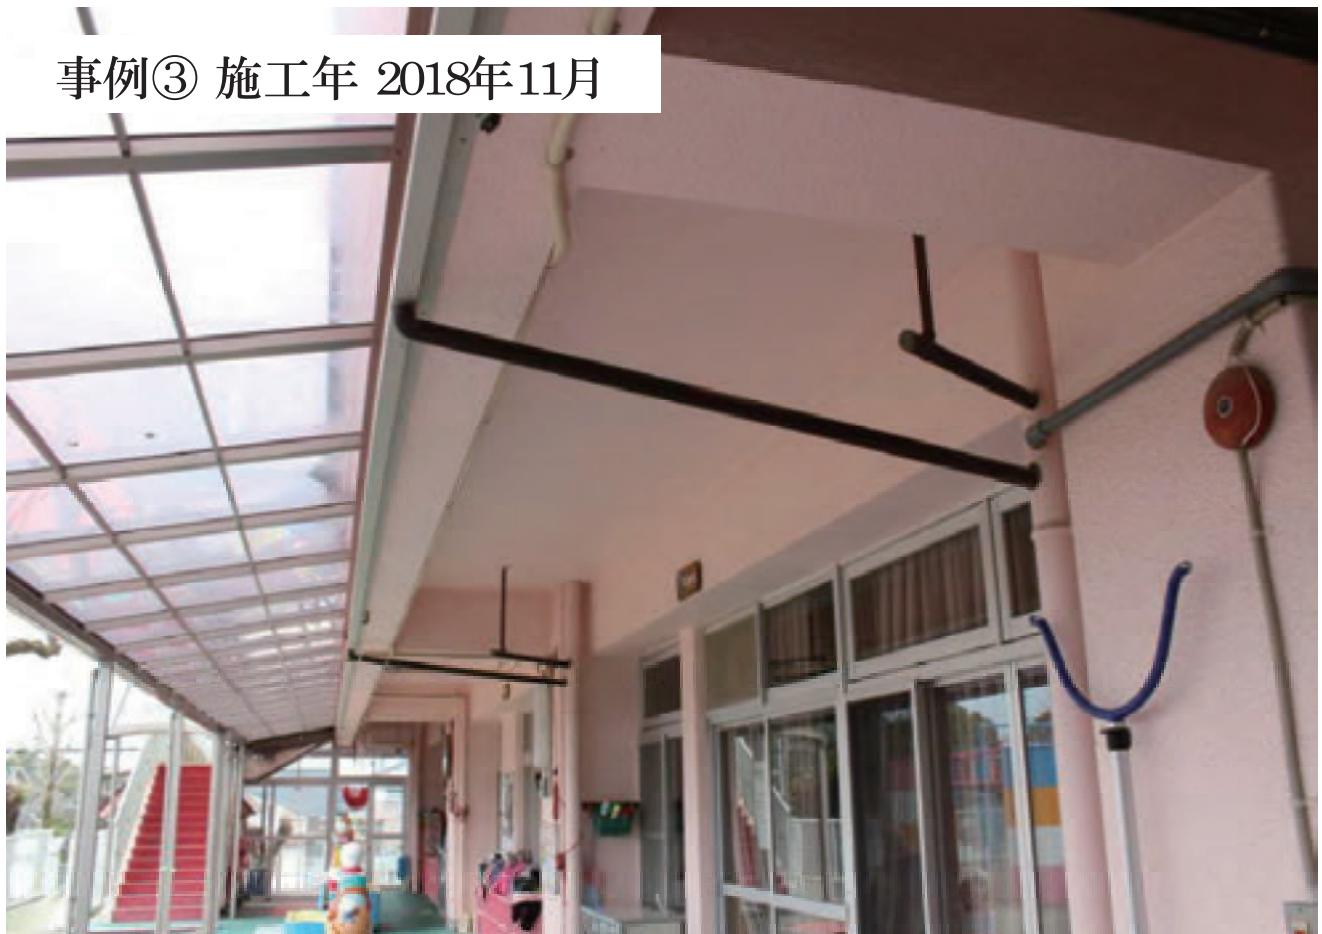
事例③ 施工年 2018年11月

ツバメが侵入してきており、CDやキラキラ光るテープなどで対策していましたが効果がなく、弊社がお手伝いいたしました。

ツバメの侵入を完全にシャットアウトできました。

また、ネットを設置したことを保護者の方が気づかないくらい景観を保てました。

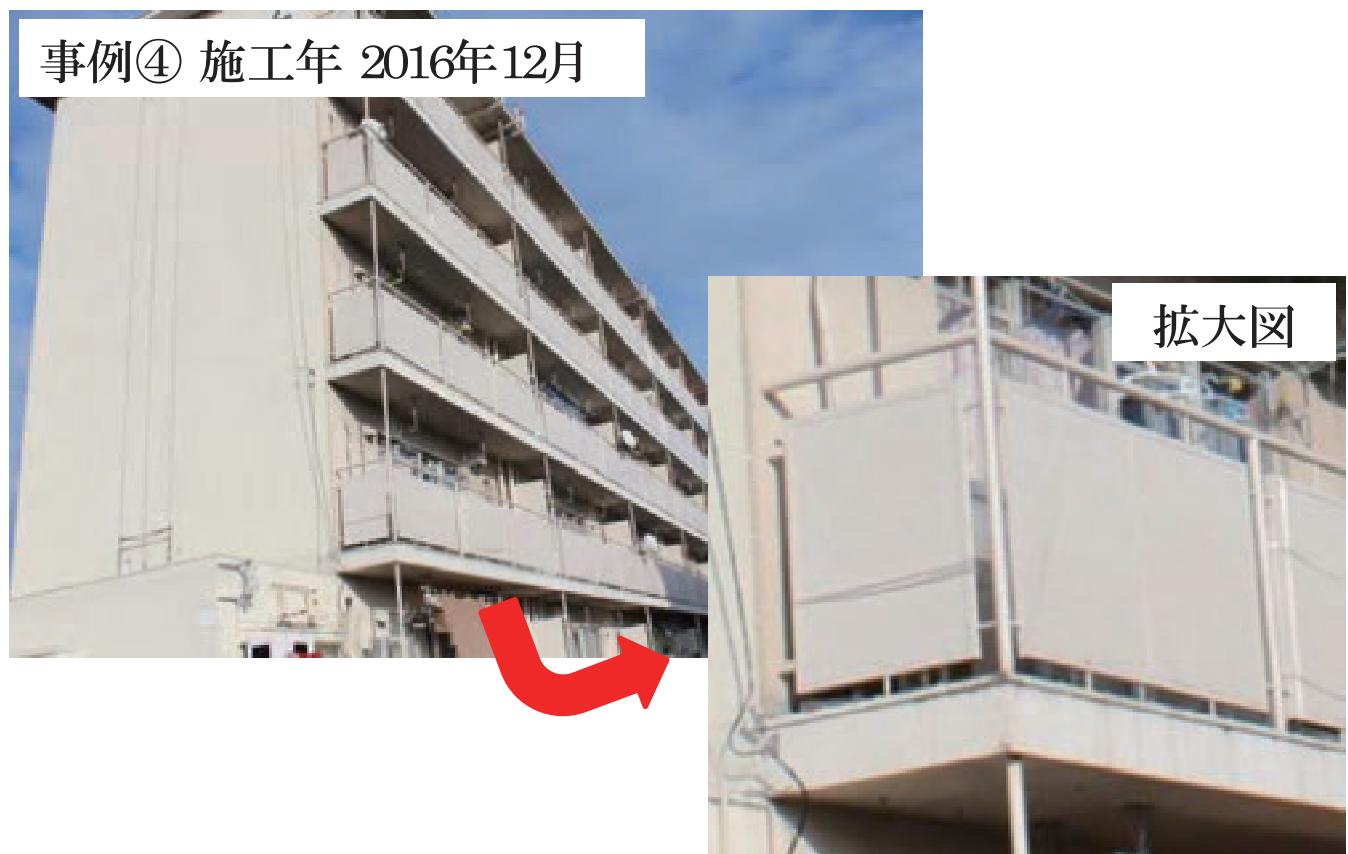
集合住宅でご採用いただいた事例です。  
後々のメンテナンス性を考え、全フロア一斉にネットを設置する  
のではなく、フロアごとにネットを設置しています。

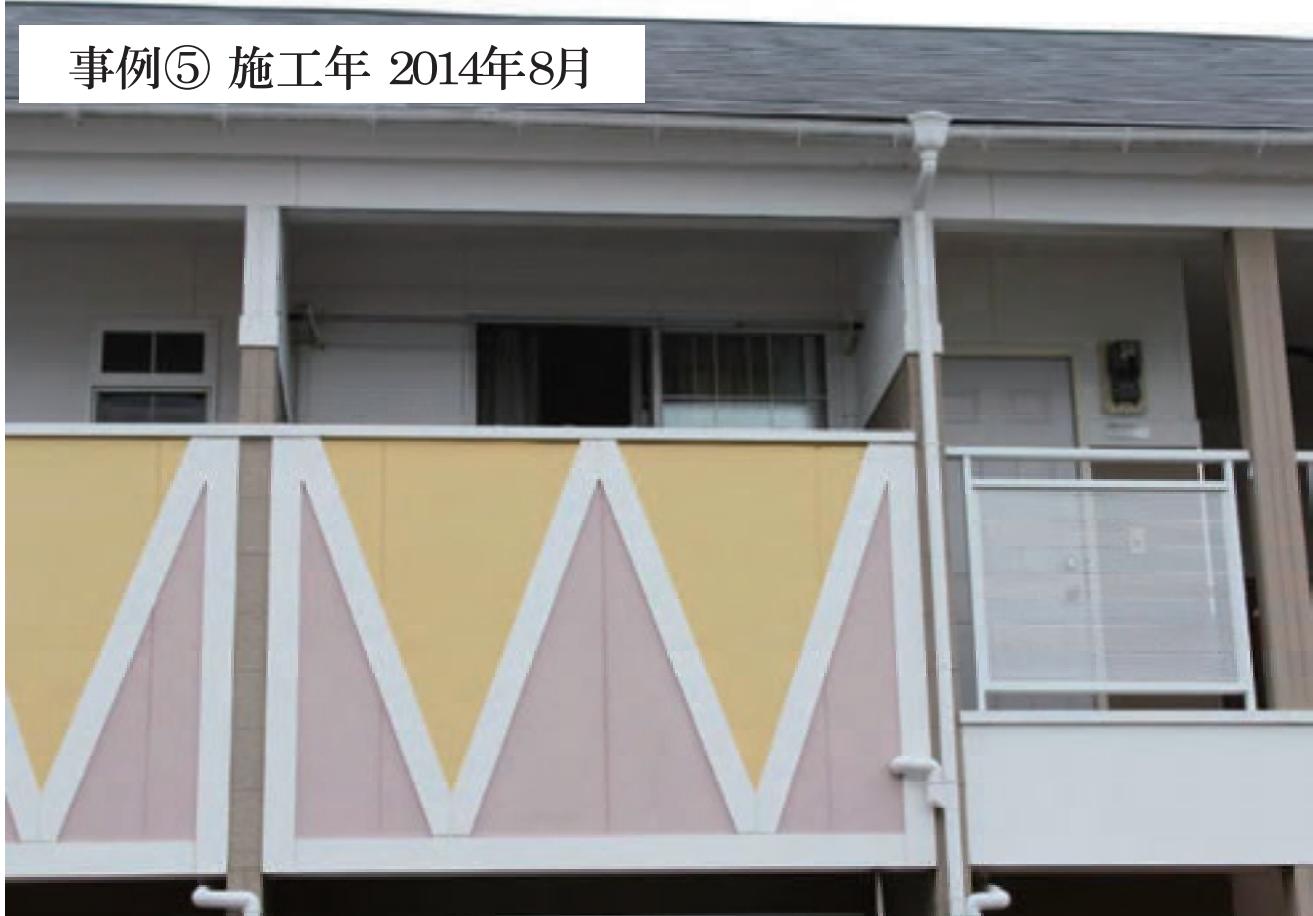
事例⑤ 施工年 2014年8月

マンションの1戸のみに設置させていただいた事例です。  
毎日ハトが寄り付くようになり、朝から鳴き声がうるさく、  
洗濯物も干せないような状態になっていました。  
ネットを設置することでハトの侵入を防げ、洗濯物も気兼ねなく干すことができるようになりました。  
設置してから4年以上経過しますが、状態も良好です。

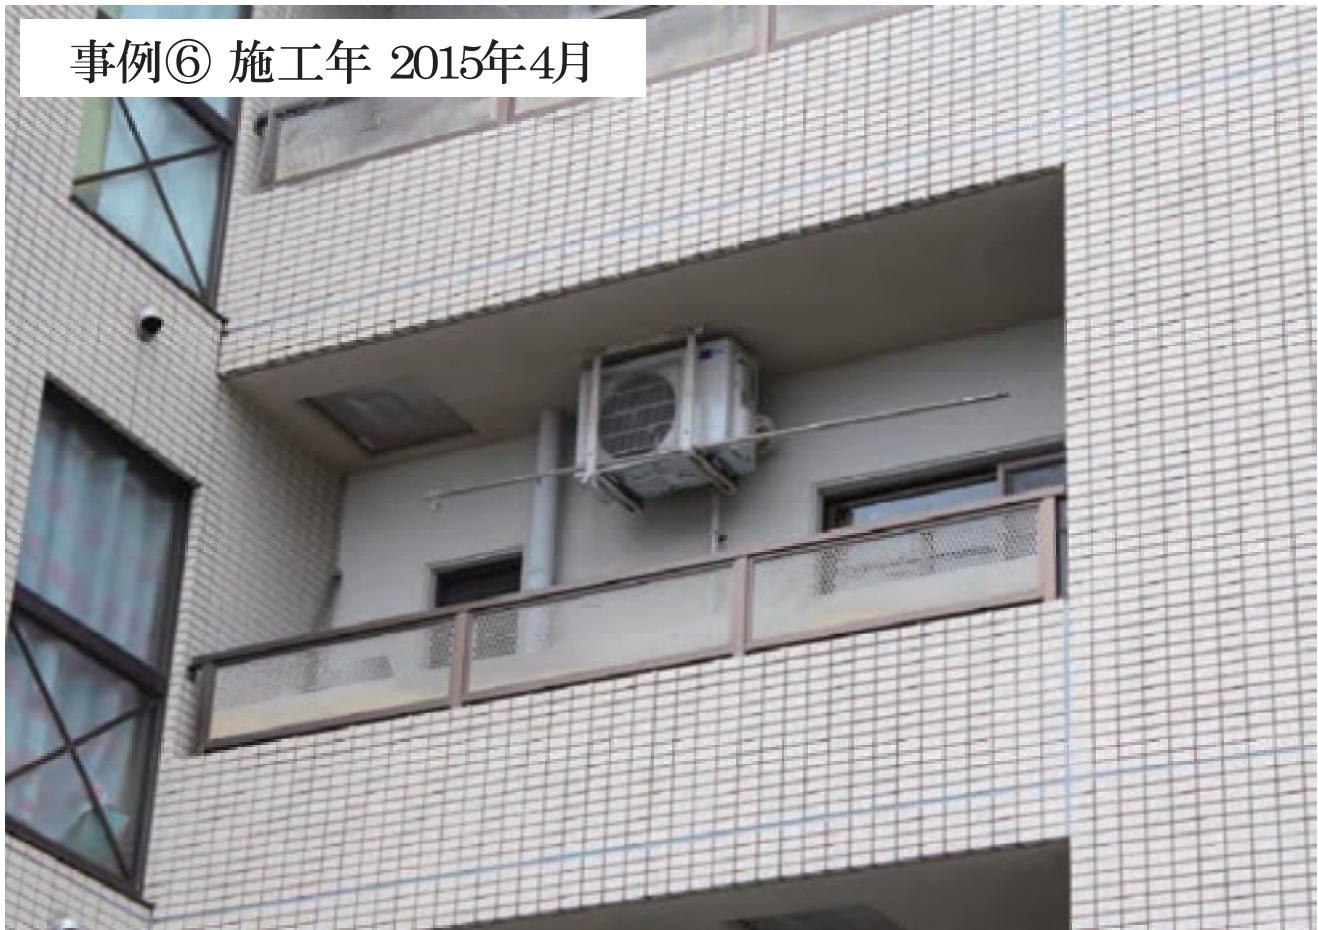
事例⑥ 施工年 2015年4月

ハト、スズメの侵入を100%シャットアウト！  
景観も損なわないので、大家さんに気に入っていただき、  
部屋が空き次第、順次設置していただいております。

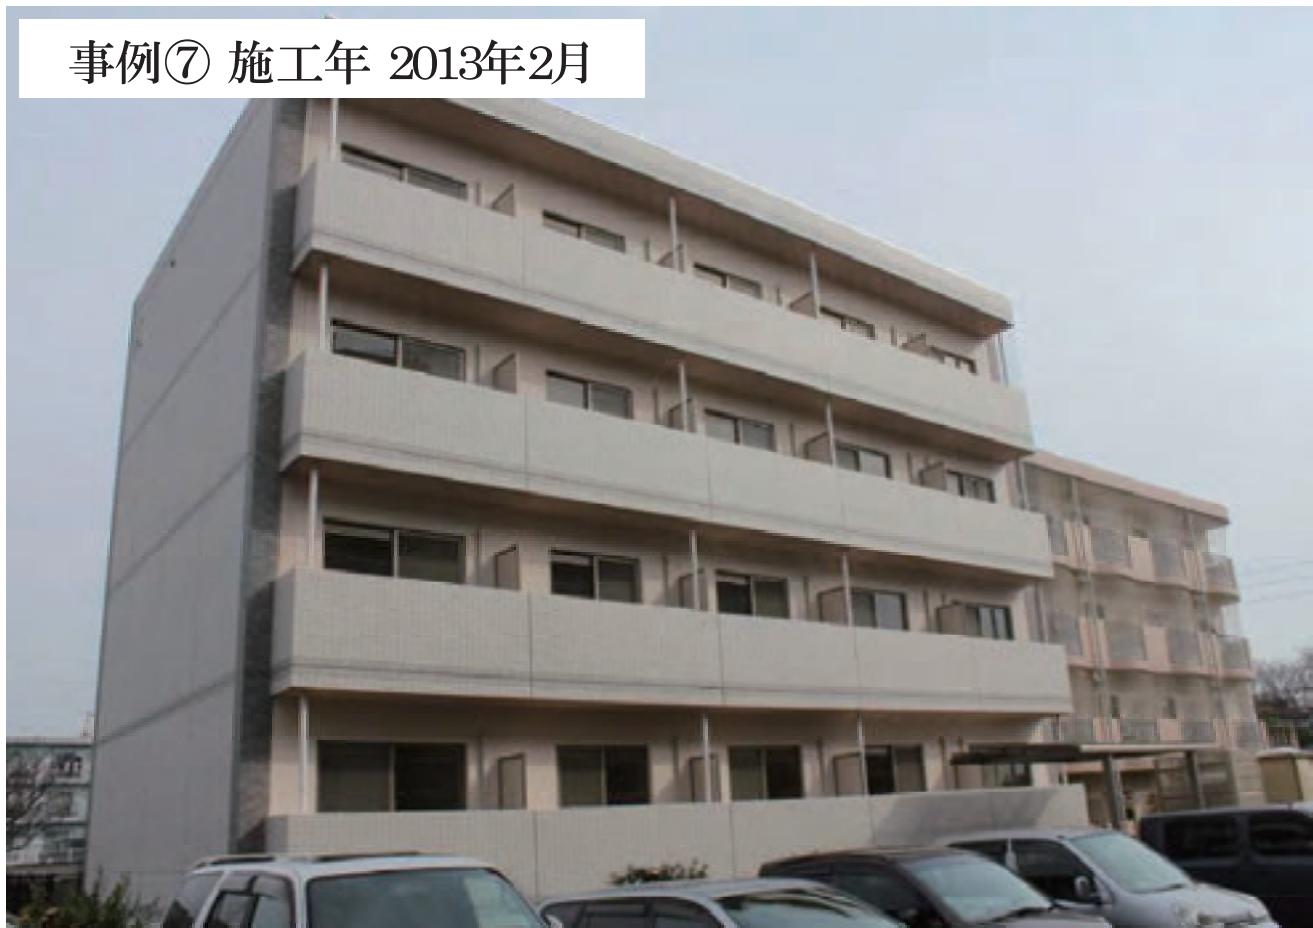
事例⑦ 施工年 2013年2月

こちらも各フロアごとにネットを設置。

設置から5年以上経過しており、網の張替えを検討いただいております。

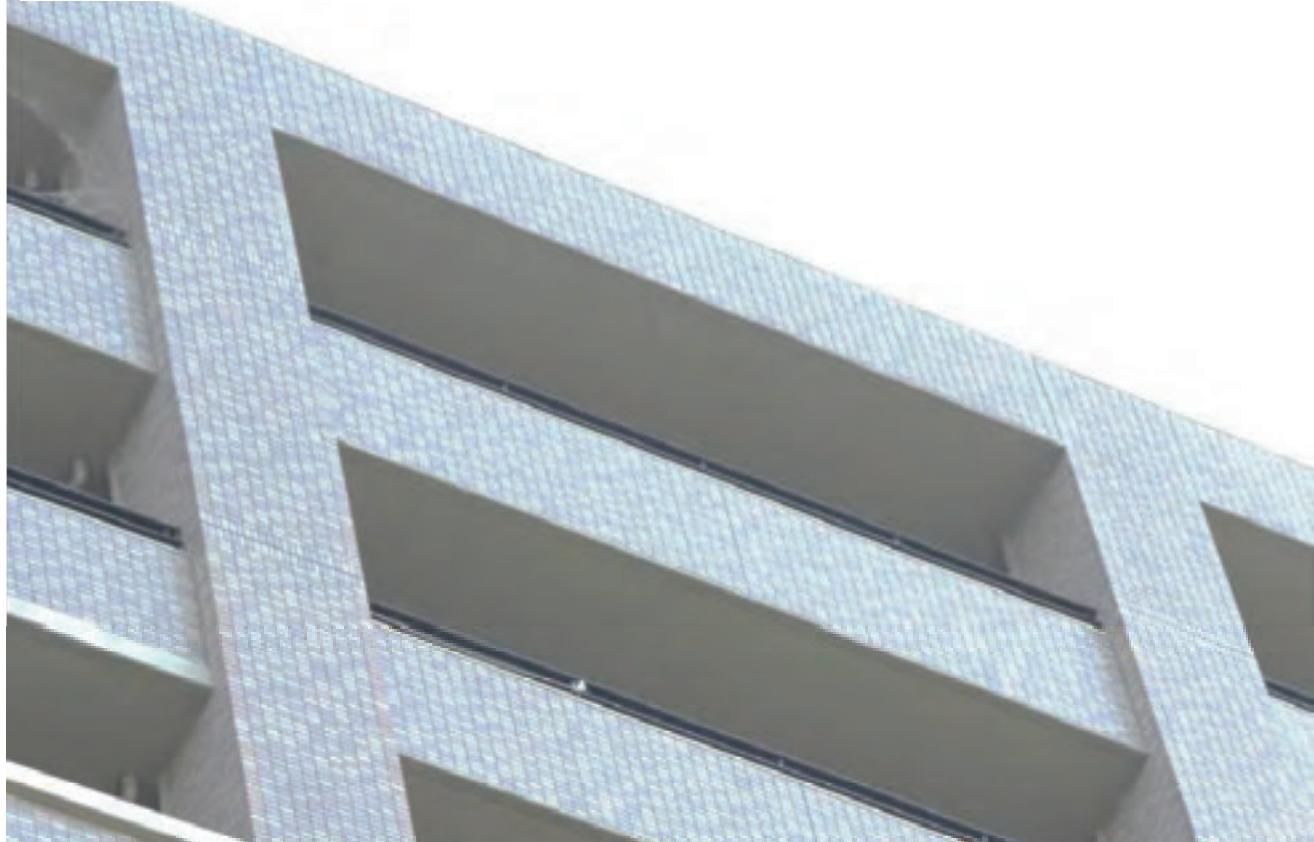
事例⑧ 施工年 2014年5月

以前はアンカー式の防鳥ネットを設置していたのを  
弊社のネットに変更された事例です。  
住民の方曰く、日光を遮らないので暗くならず、電気代が安く  
なったとの事です。

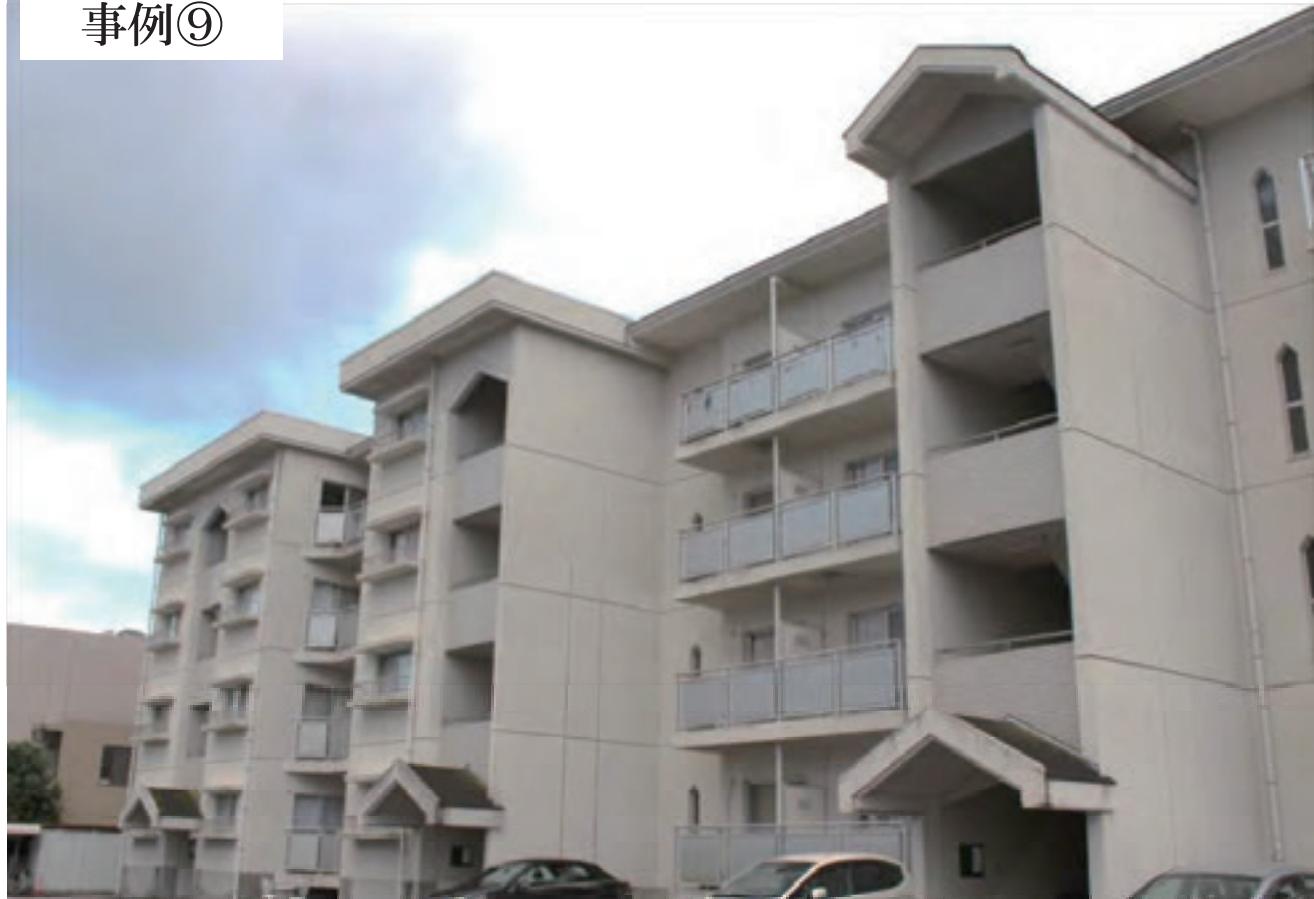
事例⑨

北向きの共用部に設置させていただいた事例になります。  
ハトやスズメの侵入を無くせたと喜んでいただいております。

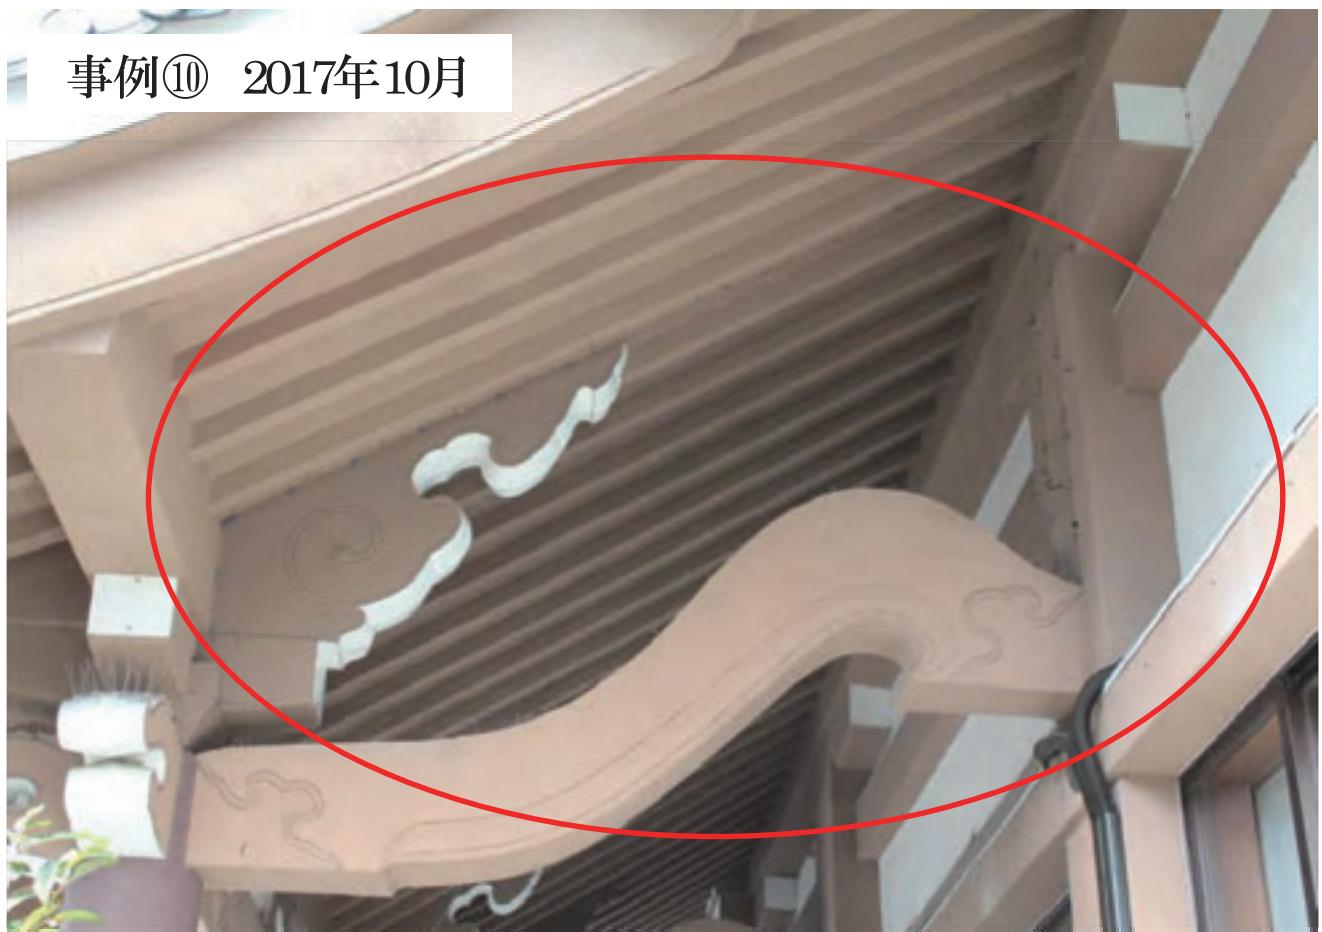
お寺に設置させていただいた事例です。  
以前はワイヤーやCDで鳥害対策をしていたそうなのですが  
効果がなかつたそうです。  
弊社のネットと固定器具(カチ之介)であれば複雑な形の場所に  
も設置可能です。
